**ОДГОВОР  
НА ОДБОРНИЧКО ПИТАЊЕ**

**Предмет:** Одговор на одборничко питање (Вежа/Бр:020-381-7/18-I од 07.11.2018)

ИЗВЕШТАЈ СТАЊА МОСТА ПОД РЕДНИМ БРОЈЕМ ( СУШ 10 )

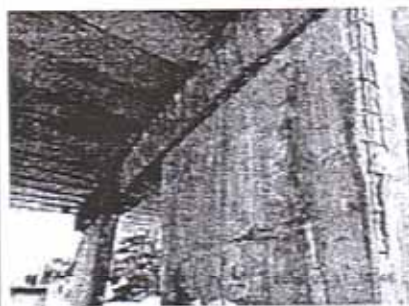
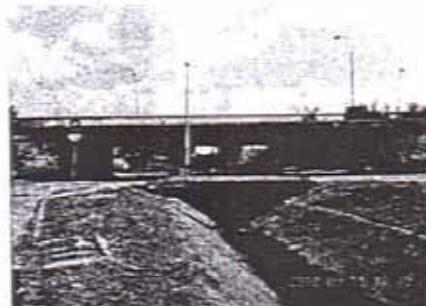
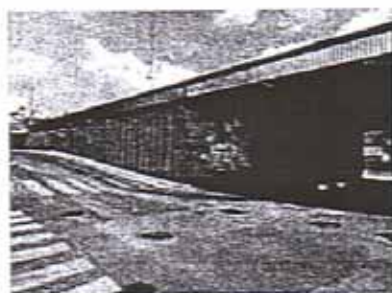
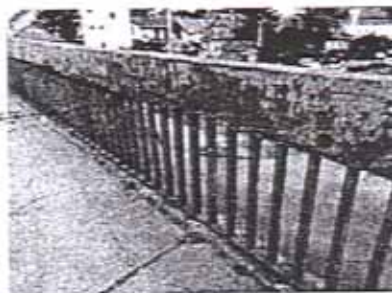
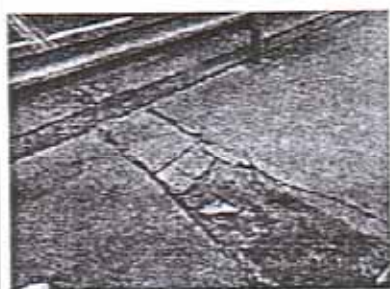
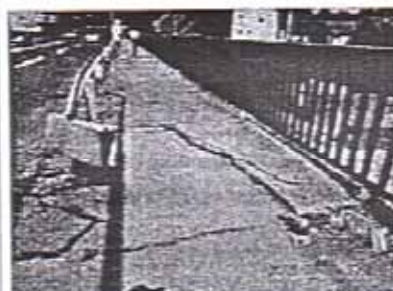
ФОТОГРАФИЈЕ

| Р.Б. | КОМЕНТАР |
|---|---|
| 13 | КОПСКА ЗАШТИТНА ОГРАДА<br>(Висина, стање) $h=0,75\text{m}$ , кородирала |
| | <p>На конструкцији моста су примећена оштећења која захтевају хитну санацију. Мост се састоји од 3 распона укупне дужине 33,5м са два средисња и два обална стуба. Мост је оштећен продором воде и дејством соли и мрза. На мосту постоји само једна дилатациона справа, која је у лошем стању посебно на делу пешачких стаза. Пешачка ограда у знатној мери оштећена корозијом понегде у потпуности. Са доње стране приметно је отпадање заштитног слоја бетона. Агресивном дејством корозије дошло је до пропадања арматуре посебно узенгија наглавних греда стубова. Пукотине и рупе на пешачким стазама чине је небезбедним за пешаке.</p> |
